# VISTORIA DE VEÍCULO PARA LEILÃO – UNIVERSIDADE FEDERAL DE VIÇOSA

| VEÍCULO: | F1000 4.9I | ANO FABRICAÇÃO: | 1998 | <b>NÚMERO DE FROTA:</b><br><b>467</b> |
| PLACA: | GMF-1907 | COR: | BRANCO | |
| PATRIMÔNIO: | 109775 | CHASSI: | 9BFETNL47WDB23328 | |

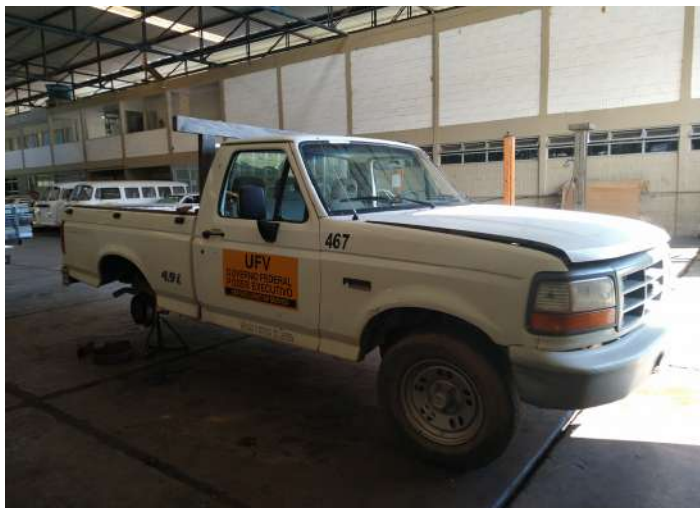
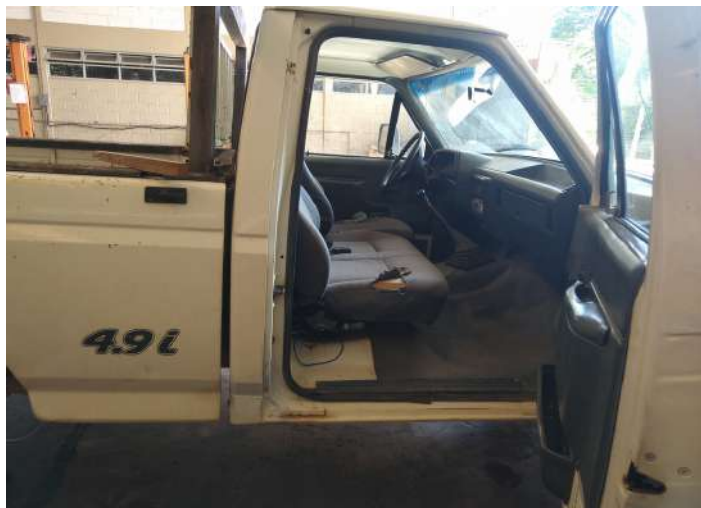
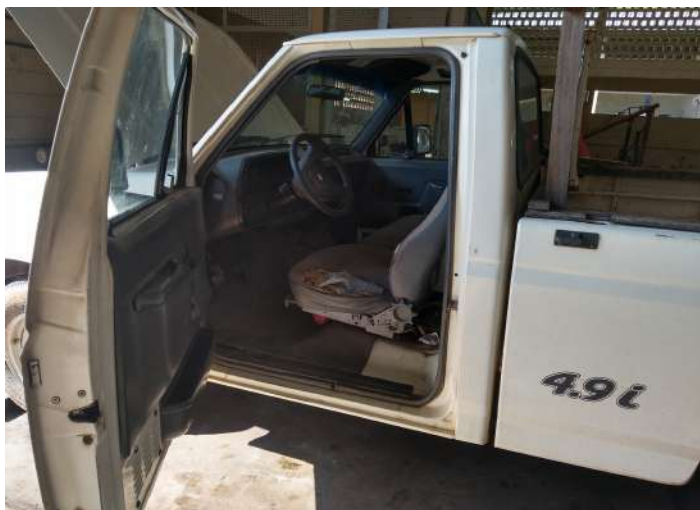
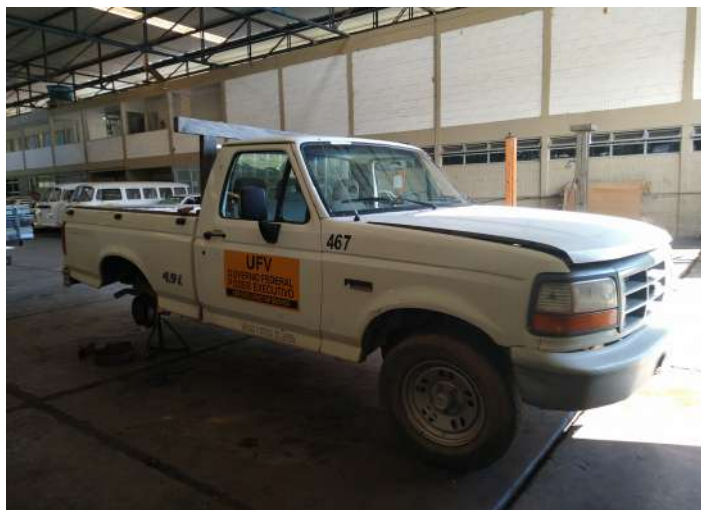
### FOTOS DO VEÍCULO

| ÓTIMO | BOM | REGULAR | PÉSSIMO | AVALIAÇÃO |
|---|---|---|---|---|
| Não é observada nenhuma avaria na condição da lataria do veículo. | Foi observado pequenos arranhões e danos insignificantes na lataria do veículo. | Foi observado desgaste da pintura, arranhões e danos na lataria. | A lataria do veículo encontra-se totalmente danificada. | Foi observado desgaste da pintura, arranhões e pequenos danos na lataria. Para-brisa quebrado, |

| ÓTIMO | BOM | REGULAR | PÉSSIMO | AVALIAÇÃO |
|---|---|---|---|---|
| Todos os elementos elétricos encontram-se em perfeito estado de funcionamento | Apenas parte das luzes e sinalização do veículo se encontra com problema. | Parte das luzes e sinalização do veículo funcionam. | Veículo não dá partida e Nenhum elemento encontra-se em condição de uso. | Parte das luzes e sinalização do veículo funcionam. |

| ÓTIMO | BOM | REGULAR | PÉSSIMO | AVALIAÇÃO |
|---|---|---|---|---|
| Veículo não apresenta nenhum tipo de vazamento ou sinal de comprometimento do funcionamento. | Pequenos vazamento que não indicam comprometimento do veículo, | Vazamentos de fácil correção com troca de juntas/retentores. | Necessário a retifica do motor e substituição de peças relativas ao motor. | Vazamentos de fácil correção com troca de juntas/retentores. |

| ÓTIMO | BOM | REGULAR | PÉSSIMO | AVALIAÇÃO |
|---|---|---|---|---|
| Todos os elementos da suspensão se encontram-se em condições de uso. | Necessário somente substituição de coifas e retentores. | Necessário a substituição de amortecedores, alinhamento e cambagem, coifas e retentores. | Toda a suspensão do veículo está comprometida sendo necessário a troca de todas peças e componentes. | Necessário a substituição de amortecedores, alinhamento e cambagem, coifas e retentores. |

| ÓTIMO | BOM | REGULAR | PÉSSIMO | AVALIAÇÃO |
|---|---|---|---|---|
| Pneus novos. | Pneus com tempo de vida restante de 80%. | Pneus com tempo de vida restante de 60%. | Necessário a troca de todos os pneus e step. | Pneus totalmente desgastados. |

| ÓTIMO | BOM | REGULAR | PÉSSIMO | AVALIAÇÃO |
|---|---|---|---|---|
| Interior e bancos do veículo em perfeito estado de conservação. | Pequenas e avarias e danos nos bancos e no interior do veículo. | Necessário pequenos reparos de capotaria e limpeza, | O interior do veículo e os bancos não apresentam condições de uso, sendo dessa necessário a recuperação. | Necessário pequenos reparos de capotaria e limpeza, |
