# VISTORIA DE VEÍCULO PARA LEILÃO – UNIVERSIDADE FEDERAL DE VIÇOSA

| VEÍCULO: | SANTANA 2.0 | ANO FABRICAÇÃO: | 2002 | <b>NÚMERO DE FROTA:</b><br><b>717</b> |
| PLACA: | GMF-4090 | COR: | PRATA | |
| PATRIMÔNIO: | 129999 | CHASSI: | 9BWAE03XX3P005951 | |

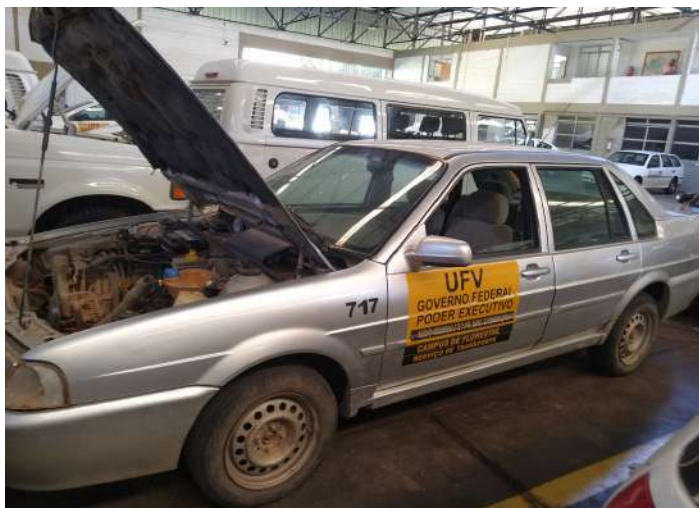
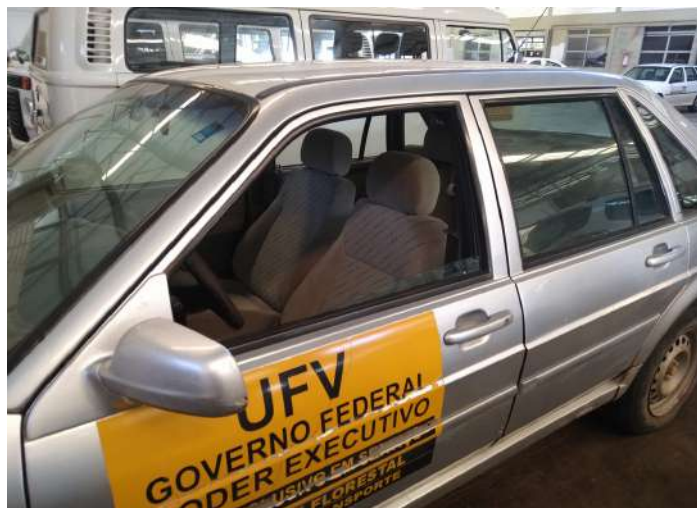
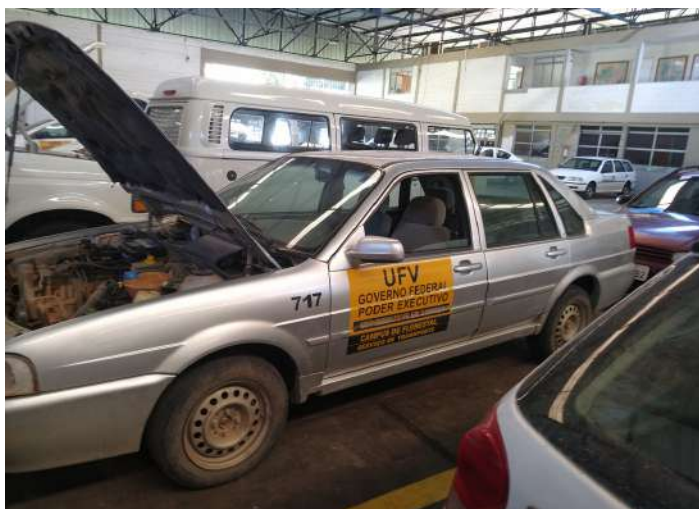
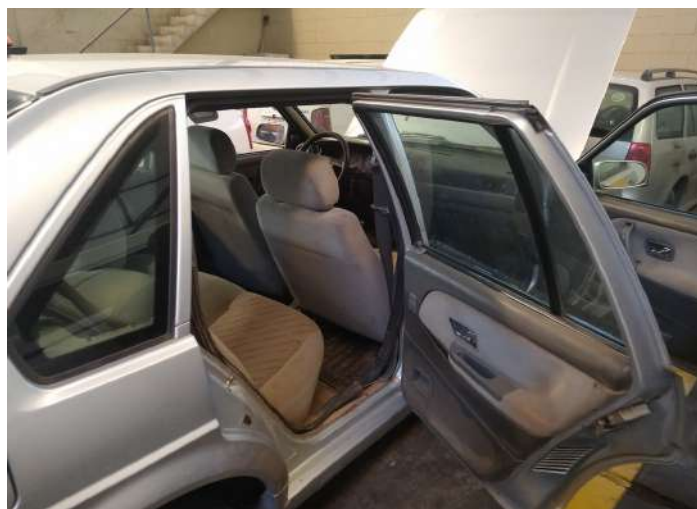
### FOTOS DO VEÍCULO

| ÓTIMO | BOM | REGULAR | PÉSSIMO | AVALIAÇÃO |
|---|---|---|---|---|
| Não é observada nenhuma avaria na condição da lataria do veículo. | Foi observado pequenos arranhões e danos insignificantes na lataria do veículo. | Foi observado desgaste da pintura, arranhões e danos na lataria. | A lataria do veículo encontra-se totalmente danificada. | Foi observado desgaste da pintura, arranhões e pequenos danos na lataria. Para-brisa quebrado, |

| ÓTIMO | BOM | REGULAR | PÉSSIMO | AVALIAÇÃO |
|---|---|---|---|---|
| Todos os elementos elétricos encontram-se em perfeito estado de funcionamento | Apenas parte das luzes e sinalização do veículo se encontra com problema. | Parte das luzes e sinalização do veículo funcionam. | Veículo não dá partida e Nenhum elemento encontra-se em condição de uso. | Parte das luzes e sinalização do veículo funcionam. |

| ÓTIMO | BOM | REGULAR | PÉSSIMO | AVALIAÇÃO |
|---|---|---|---|---|
| Veículo não apresenta nenhum tipo de vazamento ou sinal de comprometimento do funcionamento. | Pequenos vazamento que não indicam comprometimento do veículo, | Vazamentos de fácil correção com troca de juntas/retentores. | Necessário a retifica do motor e substituição de peças relativas ao motor. | Pequenos vazamento que não indicam comprometimento do veículo, |

| ÓTIMO | BOM | REGULAR | PÉSSIMO | AVALIAÇÃO |
|---|---|---|---|---|
| Todos os elementos da suspensão se encontram-se em condições de uso. | Necessário somente substituição de coifas e retentores. | Necessário a substituição de amortecedores, alinhamento e cambagem, coifas e retentores. | Toda a suspensão do veículo está comprometida sendo necessário a troca de todas peças e componentes. | Necessário a substituição de amortecedores, alinhamento e cambagem, coifas e retentores. |

| ÓTIMO | BOM | REGULAR | PÉSSIMO | AVALIAÇÃO |
|---|---|---|---|---|
| Pneus novos. | Pneus com tempo de vida restante de 80%. | Pneus com tempo de vida restante de 60%. | Necessário a troca de todos os pneus e step. | Pneus totalmente desgastados. |

| ÓTIMO | BOM | REGULAR | PÉSSIMO | AVALIAÇÃO |
|---|---|---|---|---|
| Interior e bancos do veículo em perfeito estado de conservação. | Pequenas e avarias e danos nos bancos e no interior do veículo. | Necessário pequenos reparos de capotaria e limpeza, | O interior do veículo e os bancos não apresentam condições de uso, sendo dessa necessário a recuperação. | Necessário pequenos reparos de capotaria e limpeza, |
