| VISTORIA DE VEÍCULO PARA LEILÃO – UNIVERSIDADE FEDERAL DE VIÇOSA | | | | |
| VEÍCULO: | SANDERO | ANO FABRICAÇÃO: | 2011 | NÚMERO DE FROTA: |
| MODELO: | SANDERO PRI 16 | COR: | PRETA | |
| PATRIMÔNIO: | 358261 | CHASSI: | 93YBSRBUHBJ746537 | |

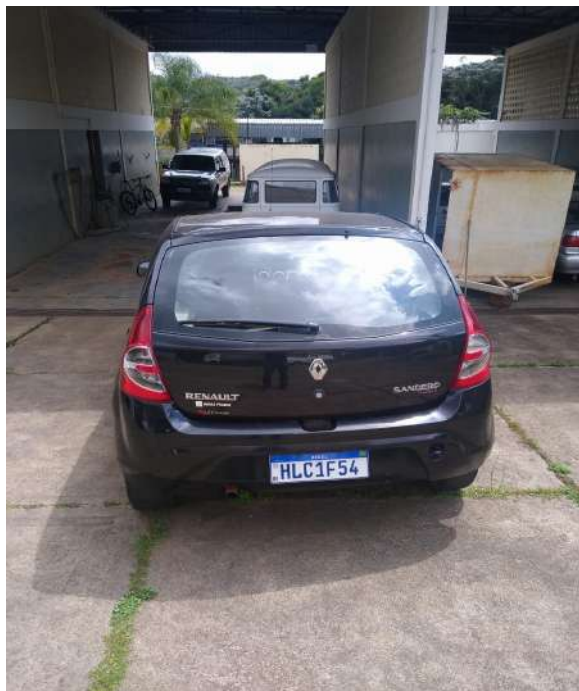
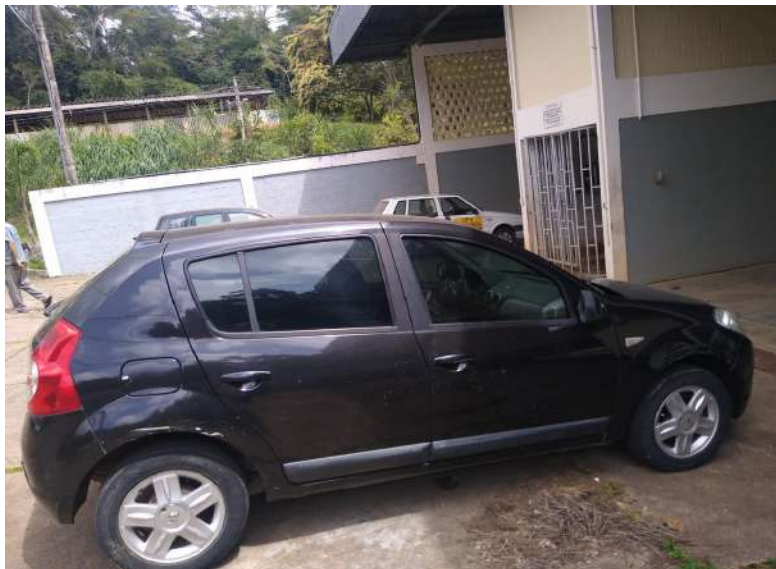
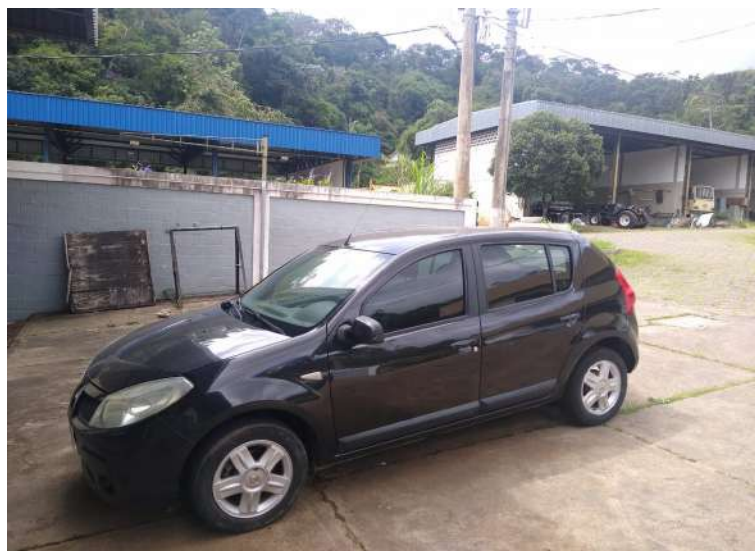
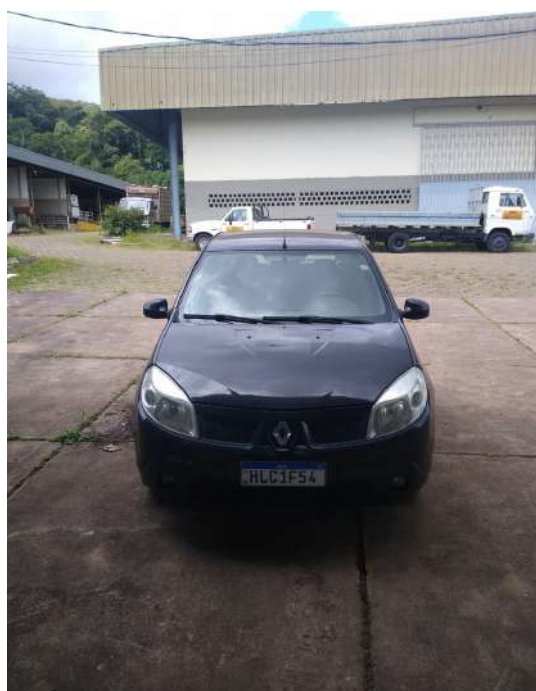
### FOTOS DO VEÍCULO

| ÓTIMO | BOM | REGULAR | PÉSSIMO | AVALIAÇÃO |
|---|---|---|---|---|
| Não é observada nenhuma avaria na condição da lataria do veículo. | Foi observado pequenos arranhões e danos insignificantes na lataria do veículo. | Foi observado desgaste da pintura, arranhões e danos na lataria. | A lataria do veículo encontra-se totalmente danificada. | Foi observado desgaste da pintura, arranhões na lataria. |
